**التبرك وسوء التخزين داخل المتاحف  
والكنائس ودورهما في تلف الأيقونات  
وطرق العلاج والصيانة  
تطبيقا على إحدى الأيقونات داخل  
متحف السويس القومي – مصر**

**عبدالرحمن السروجي**  
قسم ترميم الآثار – كلية الآثار  
جامعة الفيوم - مصر  
[xserogy@yahoo.com](mailto:xserogy@yahoo.com)

أيقونة أثرية مؤرخة بالقرن السابع عشر إلى الثامن عشر الميلادي محفوظة بمتحف السويس القومي .

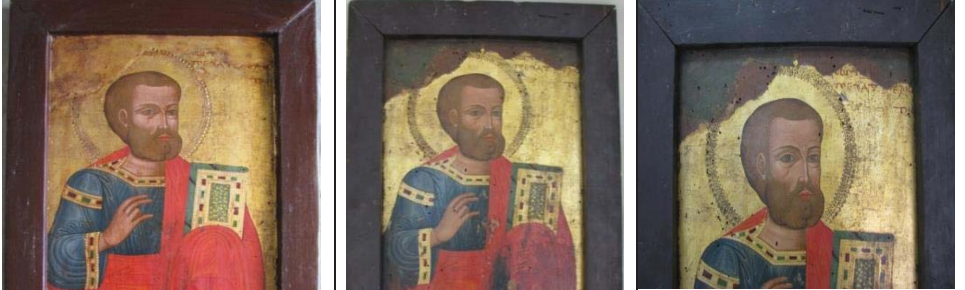
| صورة (١٨) توضح الأيقونة قبل التذهيب والترميم. | صورة الأيقونة الترميم. | صورة (٢٠) الأيقونة بعد الانتهاء من الترميم. |

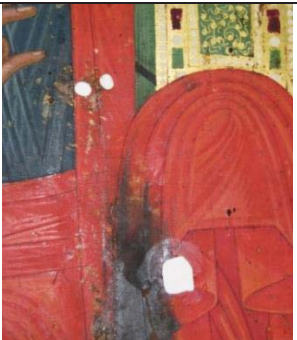
| صورة (١٧) توضح ملئ التحضير في طبقة الألوان في الجانب الأسفل من الأيقونة. | صورة (١٦) توضح استكمال أرضية التحضير في طبقة الألوان في الجانب الأسفل من الأيقونة. |

**الطبقة الثانية (من الجسو الناعم) :** مكونة من مستحلب أقل في القوام من السابق مع خلات الفينيل المبلمرة (PVCL) وبتركيز 5 % (اقل من الطبقة السابقة) وقد روعي ان تكون في مستوى سمك طبقة التحضير الأصلية صورة (١٥-١٦) (عبدالرحمن السروجي:1997) بعد جفاف أرضية التحضير داخل درجة حرارة الغرفة تم تسوية السطح وتنعيمه باستخدام ورق الزجاج (الصفرة) تمهيدا لاستكمال طبقة الألوان. صورة (١٧) (سوزانا اسكالوفا: 1992) .

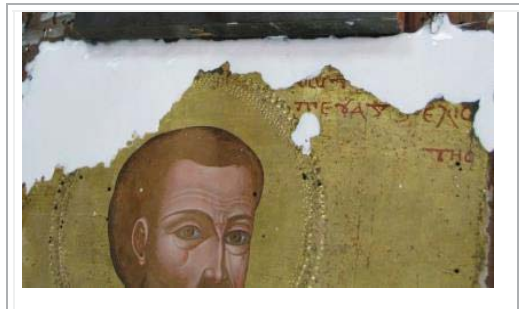
| صورة (١٥) توضح استكمال أرضية التحضير لطبقة التذهيب المفقودة. | صورة (١٤) توضح تثبيت قطعة من قماش الكتان لتدعيم ارضية التحضير المستكملة. |

وتمت عملية استكمال أرضية التحضير في الجزء الكبير في اسفل الأيقونة وفي اعلاها بتغرية الحامل الخشبي اولا بطبقة من الغراء (PVCL) بتركيز 5 % لتفتيح المسام وللمساعدة في عملية ربط وتماسك أرضية التحضير التالية والتي طبقت في صورة طبقتين على النحو التالي:

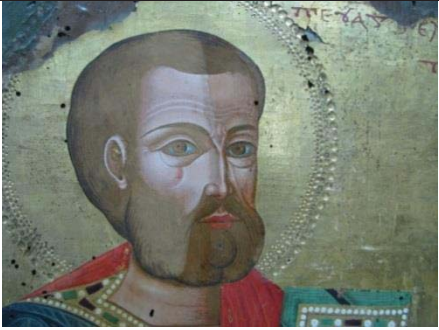
| صورة (١٣) توضح الوجه اثناء التنظيف الكيميائي لطبقة الورنيش القديم. | صورة (١٢) توضح الإصابة الحشرية أسفل البرواز عند فكه والبدء في تنظيف الالوان. |

من الكحول الأثيلي والترينتينا بنسبة (1:5) وأعطت نتائج جيدة باستخدام ساق من الخشب ملفوف عليه قطعة من القطن مع مراقبة قطن التنظيف بصفة مستمرة حتى لا تتأثر الألوان باستخدام المذيب. صورة (13).

تم إزالة طبقة الورنيش القديمة البالية نظرا لتغير لونها نتيجة للحريق الذي حدث للأيقونة ونتيجة للتخزين السيئ وذلك باستخدام خليط  
د. عبدالرحمن محمد السروجي - ٢٠٢٠ -

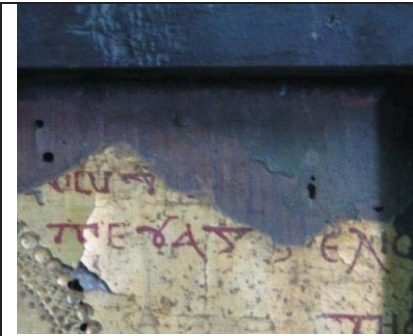
| صورة (٣) توضح الأجزاء المفقودة في أرضية التحضير المذهبة وفي الكتابات والثقوب الحشرية. | صورة (٢) الأيقونة من الخلف وتظهر العارضة المضافة والبرواز الخارجي. | صورة (١) أيقونة القديس مرقس الانجيلي قبل الترميم. |

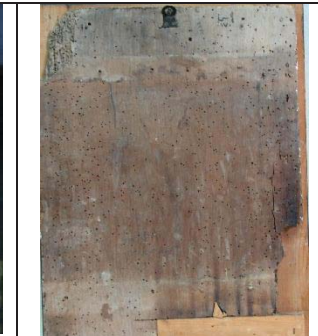
ومما ساعد على تلف الأيقونة عدم طلائها من الخلف بأي من المواد العازلة، وهذا ما يفسر تعرض الجانب الخلفي للإصابة الحشرية بصورة اكبر من الجانب الأمامي، بالإضافة الى تعرض الحامل للتقوس والالتواء نظرا لوجود سطح محمي (السطح الملون) وسطح غير محمي (السطح الخلفي) (Bohm, B:2001) ( صور ٢، ٣، ٤) .

أما مظهر التلف الثالث فهو يكمن في فقد جزء كبير من طبقة التحضير في الجزء الأعلى من الأيقونة حاملة معها طبقة التذهيب ومعظم النص المكتوب باللغة اليونانية في الجانب الأعلى من الجهة اليسرى من الأيقونة. ويظهر العديد من التشققات Cracks والتقشر Flaking والخدوش Scratches في طبقة التحضير وطبقة التلوين والتذهيب. صورة (٢) .

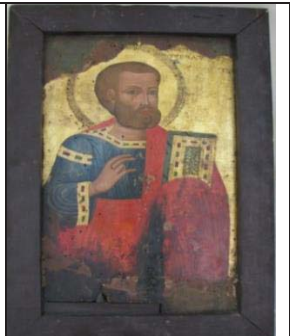
الوصف حسب السجل : أيقونة مرسومة علي لوح من الخشب مغطي ببطانة من الجبس وهي تمثل القديس مرقص الذي نشر المسيحية في مصر يبارك بيده اليمني ويمسك باليد اليسرى الكتاب المقدس، خلفية الصورة مذهبة وفوق رأس القديس هالة محددة بنقط محفورة على خلفية الصورة. ويرتدى القديس مرقص في الصورة جلباب بلون ازرق ومن فوقه عباءة ذات لون احمر. صور (2،1)

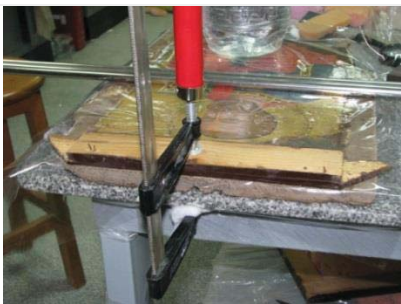
صورة (٩) توضح عملية الاستبدال والفرد على حامل مستوي بالكبس باستخدام الملازم الحديدية مع تغليف السطح الملون.

تم الضغط باستخدام الملازم الحديدية (الزراجين) وبطريقة اللف (القلوظ) ولمدة عشرة ايام تحت الكبس والضغط مع زيادة نسبة الضغط بلف (القلوظ) تدريجيا والتندية حتى تم استعدال (فرد) التقوس والالتواء الموجود بالحامل وأصبح مستقيما تماما.

ثم تم طلاء الحامل بمحلول راتنج الشيلاك Shellac Resin المخفف في الكحول بنسبة تركيز (10%) وذلك لمليء المسام في الحامل الخشبي ولضمان عدم تعرض الحامل للتقوس مرة أخرى. صورة (٩) .

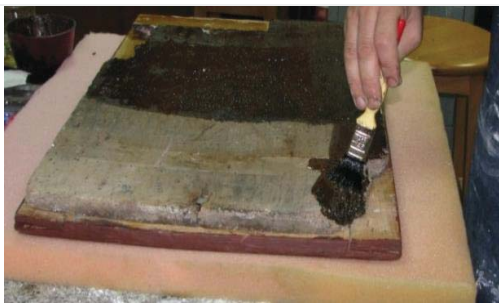
صورة (٨) توضح عملية تطرية الحامل الخشبي بالكحول المخفف للمساعدة في عملية الاستبدال والفرد أثناء الكبس.

بعد عملية التعقيم تم استبدال وفرد الحامل الخشبي المقوس وذلك بفك البرواز(الإطار) الخشبي أولا ثم تطرية الحامل الخشبي من الخلف بمحلول من الكحول بتركيز 80% وذلك لإعادة المحتوى المائي الداخلي للحامل الخشبي الجاف وللمساعدة في عملية التثني أثناء الضغط عليه، مع الضغط على الحامل الخشبي فوق منضدة مستوية مع تغليف الوجه حفاظا على طبقة الألوان صورة (٨).

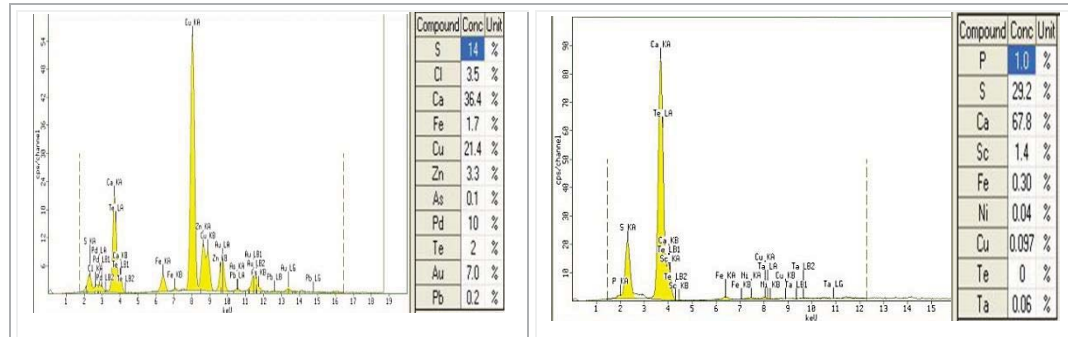
بتحليل عينة من أرضية التحضير باستخدام تقنية تفلور الأشعة السينية (XRF) تبين انها تتكون من الجبس Gypsum (كبريتات الكالسيوم

المائية)  $\text{CaSO}_4 \cdot 2\text{H}_2\text{O}$  ، وذلك نظر لوجود عنصر الكالسيوم (Ca) وعنصر الكبريت (S) بصفة أساسية في العينة .

شكل (٢) يوضح: نتيجة تحليل عينة من أرضية التحضير باستخدام تقنية (XRF) وقد اتضح أنها تتكون بصفة أساسية من كبريتات الكالسيوم المائية (الجبس)  $\text{CaSO}_4 \cdot 2\text{H}_2\text{O}$ .

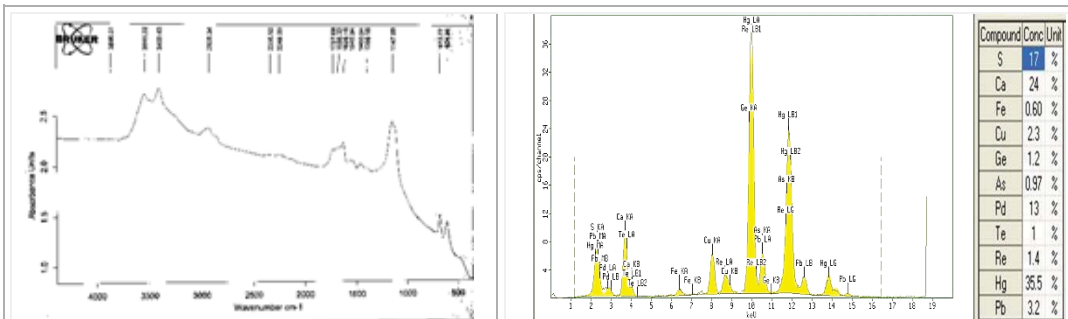
بتحليل عينة من اللون الأحمر بالأيقونة باستخدام تقنية تفلور الأشعة السينية (XRF) تبين أنه يتكون من كبريتيد الزئبق (احمر الفرميليون  $\text{HgS}$ ) وهو يتميز بحيويته وبقوة التلوين ونعومة الملمس وغير سام ويوجد في الطبيعة في صورة معدن الزنجفر المصدر الرئيسي لفلز الزئبق (Hg) (مصطفى عطية:1992) الذي تبين وجوده بصفة اساسية في العينة بالإضافة الى عنصر الكبريت (S) ويتميز احمر الفرميليون بمزجه

شكل (٤) يوضح: نتيجة تحليل عينة من اللون الأحمر باستخدام تقنية (XRF) وقد اتضح أنها تتكون بصفة أساسية من احمر الفرملين (HgS).
