## طرق صيانة وترميم التشققات التي تصيب أرضية التصوير في اللوحات الزيتية المنفذة على حامل من القماش

عبد الرحمن السروجي محمود القضاة أحمد بني عيسى

**Methods of Conservation and Restoration of Cracks Affected on the Painting Ground Layer of Oil Paintings Implemented on a Canvas Support.**

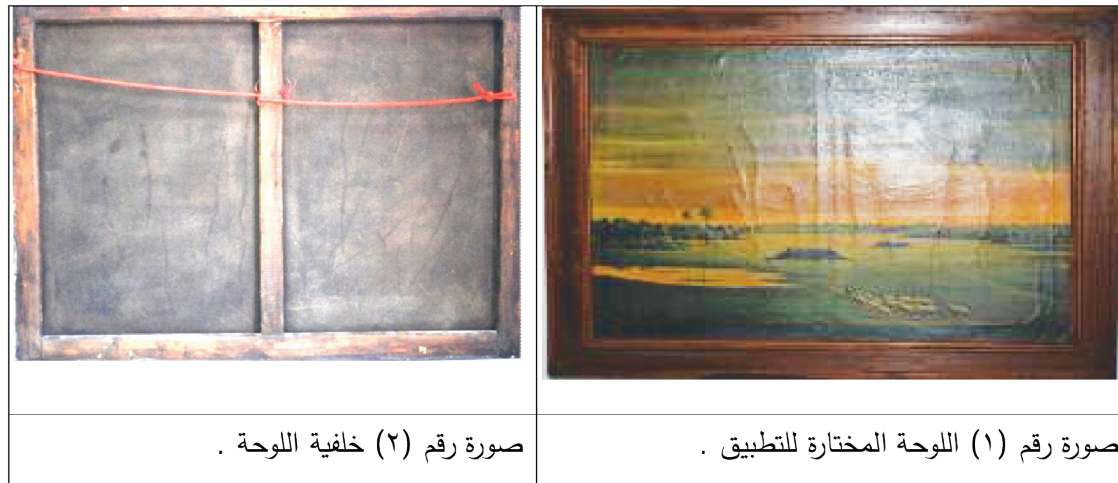
صورة رقم (١) اللوحة المختارة للتطبيق .

صورة رقم (٢) خلفية اللوحة .

تم فحص اللوحة بالعين المجردة، حيث تم فحص ظهر اللوحة وتبين أن اللوحة قد تم دهنها بمادة زيتية لتقويتها من الخلف، مما جعلها تبدو أكثر صلابة واقل مرونة (صورة رقم ٢)، وتبين أيضا أن البرواز الخشبي مثبت بمسامير حديد، وأن الحامل مشدود بقوة على الإطار الخشبي (صور رقم ٣)، وعند فحصها من الجهة الأمامية تبين وجود تشققات مختلفة الأحجام والأطوال، وموزعة على اللوحة وتتبع الإطار الخشبي في الأطراف والمنتصف (صور رقم ٤)، كما أن الإطار الخشبي لا يوجد حواف مشطوفة له وهو ما جعل الضغط موجود على الحامل الكتاني من على الحواف. وتبين أيضا أن اللوحة معتمه نتيجة لإعتام طبقة الورنيش عليها.

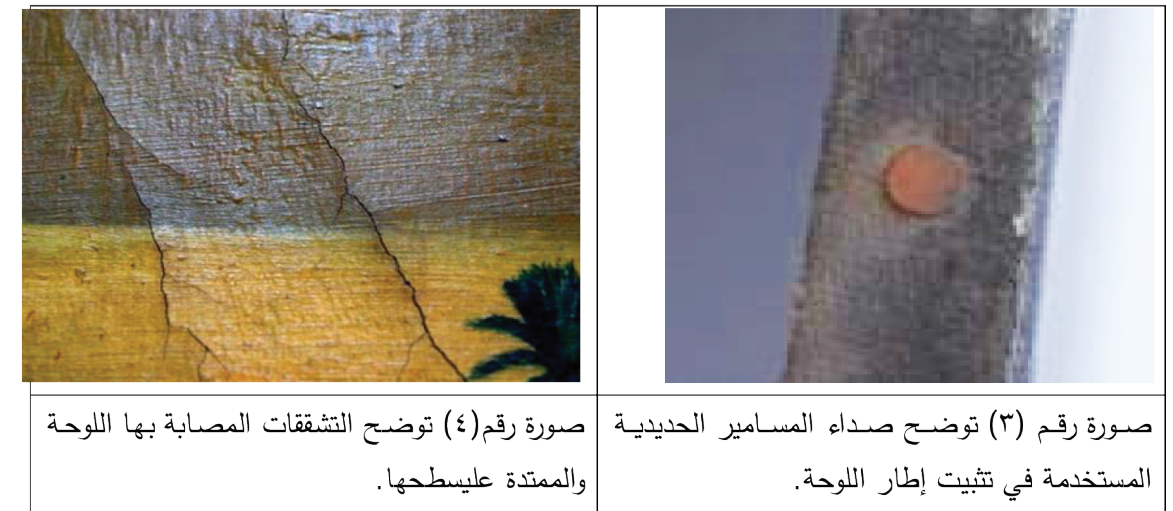
صورة رقم (٤) توضح التشققات المصابة بها اللوحة والممتدة على سطحها.

صورة رقم (٣) توضح صدأ المسامير الحديدية المستخدمة في تثبيت إطار اللوحة.

١- تبين أن هناك عوامل متعددة عملت على وجود التشققات في اللوحة موضوع البحث وهي:  
١- وجد أن العامل البشري كان له دور كبير في حدوث التشققات في اللوحة المختارة للتطبيق، حيث لوحظ أن خلفية اللوحة مدهونة بالزيت وهذا عمل على شد الحامل القماشي، وبالتالي التسارع في حدوث التشققات.

ج- وكما أن استخدام المسامير على مسافات غير منتظمة في شد الحامل القماشي على الإطار الخشبي عمل على عدم انتظام الشد وتسبب في حدوث التشققات مع الزمن.

عند تعرض اللوحة للضوء المائل والضوء العكسي، تم ملاحظة وجود التشققات بأنواع وأشكال مختلفة، كانت عميقة وذات حواف مقعرة، تتبع شكل الإطار الخشبي، وأحياناً تكون بشكل شبكة متفرعة. تمتد بشكل طولي على اللوحة، وتتسع في المنتصف وتضيق عند أطراف اللوحة، فتم استنتاج أن هذه التشققات هي تشققات طبقة التحضير وعميقة، وبالتالي فهي سوف تخترق طبقة اللون وطبقة الورنيش وإن معالجتها تتم من خلال معالجة طبقة التحضير، (صورة رقم ٥-٦)

تم فك الإطار الخشبي الخارجي من خلال أدوات مناسبة، وذلك لإزالة المسامير التي تربط هذا الإطار باللوحة، وقد لوحظ أثناء الفك أن المسامير الحديدية قد وضعت بطريقه عشوائية، وقد تكونت طبقة من الصدأ عليها. أما الحامل القماشي فهو مشدود على إطار خشبي آخر، وكان الحامل بوضع جيد حيث انه لا يتطلب إعادة تبطين جديدة بحامل ثانوي، وكان فكه عن الإطار الخشبي يستلزم وجود حامل ثانوي، لهذا كان القرار بعدم فكه عن الإطار الخشبي، وإنما تتم عملية الترميم كما هو، نظرا لأنه مشدود ولا يوجد أطراف كافي له لإعادة شدة من جديد. أما عن التنظيف فهو يأتي في وقاية اللوحات من التلف وإزالة الإضافات الخارجية والغريبة المشوهة للوحة، وهذه الإزالة لها فوائدها من ناحية الوقاية ومن ناحية جمالية للوحة في صالات العرض. وعند تنظيف اللوحة تم وضع لوح خشبي أو دعامة من الورق المقوى تحتها، وذلك لسند الحامل أثناء عملية التنظيف، وهذا يحول دون إحداث التواء، ويمنع ثني الحامل على الحافة الداخلية للعارضة الخشبية، والتي تظهر في صورة علامات أو شروخ. حيث أن الحامل القماشي لا يتحمل الضغط المتزايد من قبل يد المرمم، فكان وجود قطع صلبة مناسبة تحتها ضروري ليقع الحمل والضغط على هذه القطع من الخشب والكرتون.

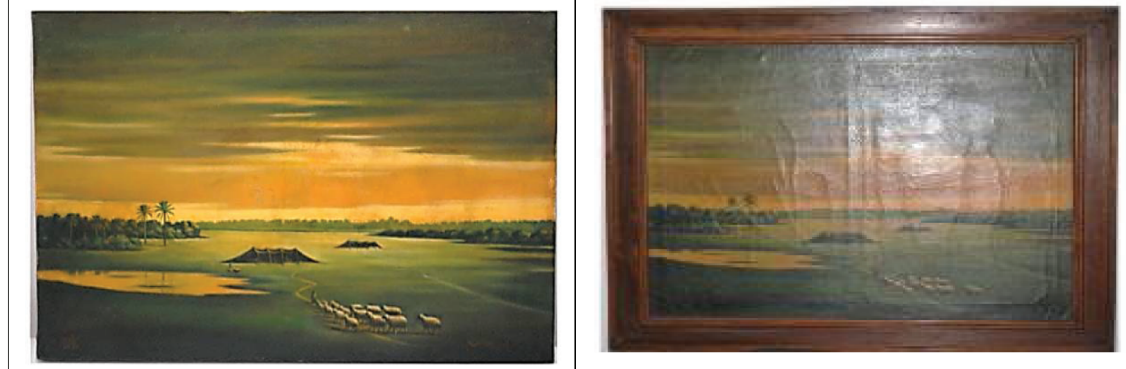
صورة رقم (٢٤) اللوحة بعد عملية الترميم.

صورة رقم (٢٣) اللوحة قبل عملية الترميم.

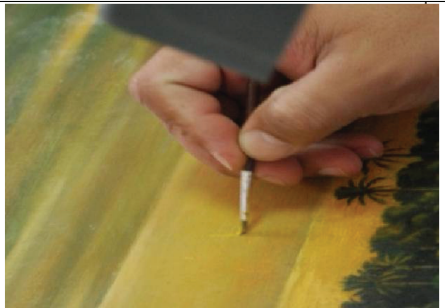
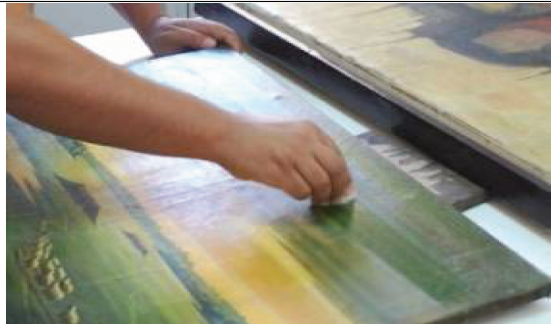
| صورة رقم (٢١) توضح عملية خلط الألوان. | صورة رقم (٢٢) تبين عملية تطبيق الورنيش على اللوحة. |

بعد أن تم جفاف طبقات اللون المضافة والرتوش اللونية التي استخدمت في استكمال اللون على طول الشقوق التي تم ترميمها، والتأكد من ثباتها واستقرارها، تم الاستعداد لتطبيق طبقة ورنيش واقية لألوان اللوحة لحمايتها من العوامل البيئية المحيطة. وقد تم تطبيق طبقة الورنيش أولاً بتنظيف سطح اللوحة بما علق فيها من أتربة واتساخات، وبقياء مائه طبقة التصوير، عن طريق المسح اللطيف بقطعة قطنية، ثم وضع اللوحة بصورة أفقية على سطح الطاولة لتطبيق الورنيش عليها بطريق المسح. ووضع اللوحة باتجاه الإضاءة لكي نرى لمعان الورنيش عند التطبيق ولا نترك مساحات فارغة.

تم تحضير الورنيش المصنوع من راتنج البارلوريد ب ٧٢ (Paraloid B-72) الذائب في الأسيتون بتركيز ٥%، وهذه النسبة قليلة حتى لا يعطي لمعان قوي، وهذا الراتنج الصناعي يعتبر من أفضل أنواع الورنيشات الطبيعية والصناعية التي يمكن استخدامها في مجال عزل ألوان اللوحات الزيتية (السروجي، ١٩٩٧).

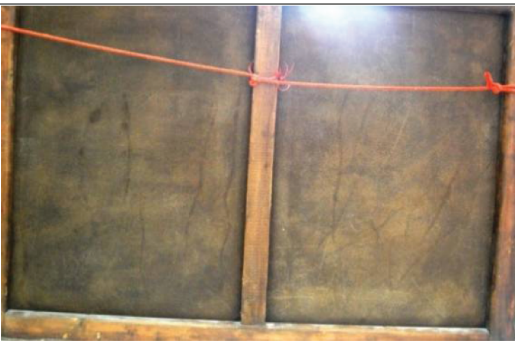
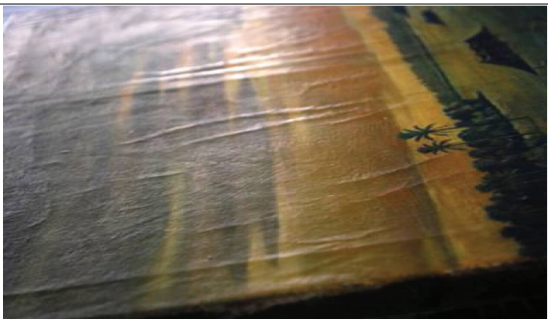
| صورة رقم (٥) توضح فحص اللوحة بالإضاءة الخلفية. | صورة رقم (٦) توضح عملية فحص اللوحة باستخدام الضوء المائل. |

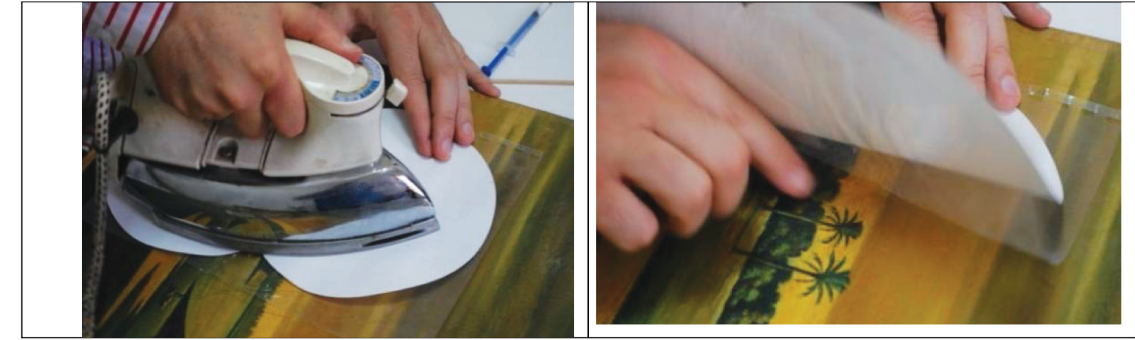
صورة رقم (١٧) وضع عازل من البولي اسيلين قبل الكي. صورة رقم (١٨) وضع ورق عزل اثناء عملية الكي.

بعد ذلك تم إحضار ثقل مناسب ووضع على القطعة العازلة من البولي اسيلين موضوعة فوق الشق، وتم ترك الثقل لمدة ٢٤ ساعة. وبعد انقضاء المدة تم إزالة الثقل والقطعة العازلة، حتى نتأكد تماما أن حواف الشق أصبحت مستوية تماما و مستوية مع لسطح اللوحة. وبعد الانتهاء من عملية لصق كل الشقوق على سطح اللوحة كانت الخطوة التي تليها وهي استكمال طبقة التصوير بوضع معجون مناسب داخل الشقوق الكبيرة.

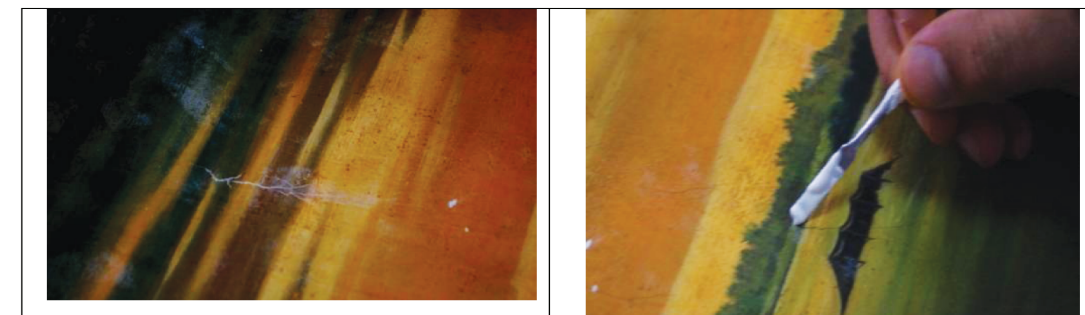
كان هناك عمق واضح في بعض الشقوق الكبيرة ناتج عن فقدان أجزاء من طبقة أرضية التصوير، وإذا ما تم تطبيق اللون عليه سوف يكون واضح وبشكل غير جمالي، لذلك كان لا بد من عمل معجون مناسب من نفس طبقة التصوير لملء هذه الشقوق الكبيرة ، ولتصبح بنفس مستوى سطح اللوحة.

صور رقم (١٩) توضح عملية تطبيق المادة المألثة لأرضية التصوير صور رقم (٢٠) بعد وضع المادة المألثة لأرضية التصوير

تم تحضير هذا المعجون من خليط كربونات الكالسيوم والزنك بنسبة ١:٣ وهي نفس نوع مادة طبقة التصوير التي تم الحصول عليها من التحليل، مع مادة رابطة من راتنج الغراء الحيواني، وهي نفس المادة الرابطة في أرضية التحضير، وتم خلطه بمبيد فطري الكوسيد ٢٠٠٠ Coside، وقد تم إعداد المعجون جيدا علي سطح نظيف، وباستخدام سكين صغير أو رأس مشرط تم وضع المعجون داخل الشقوق والتي أصبحت جاهزة لعملية الاستكمال اللوني ووضع الرتوش عليها. صورة رقم (١٩-٢٠)

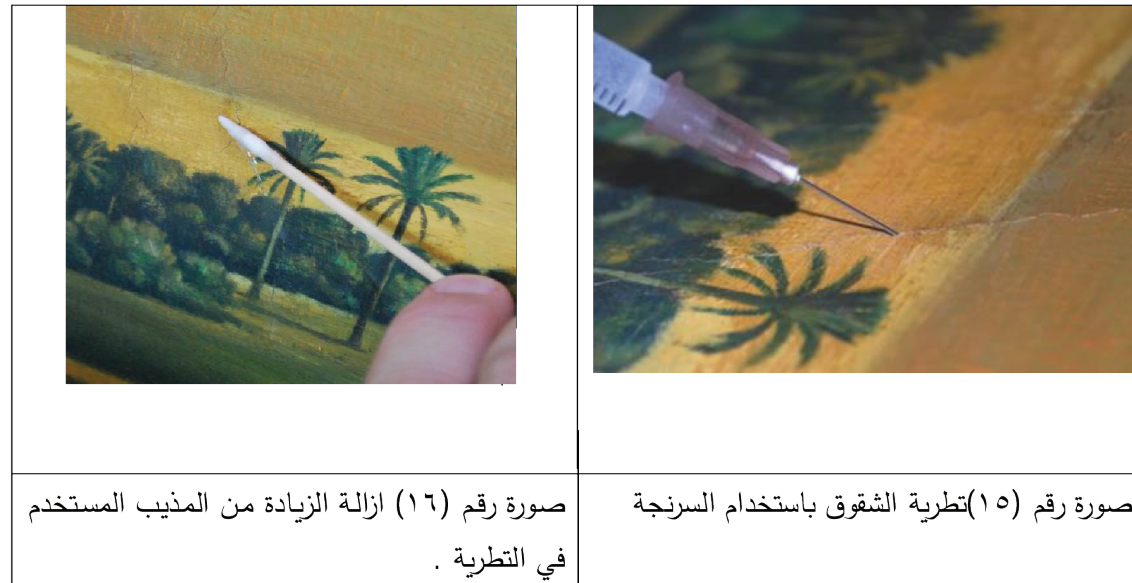
صورة رقم (١٥) تطرية الشقوق باستخدام السرنجة

صورة رقم (١٦) ازالة الزيادة من المذيب المستخدم في التطرية .

إن الخطوة الأولى في علاج الشقوق هي تطريتها، وقد أثبتت الطرق الحديثة أن أفضل مادة لهذه الغاية هي الماء ممزوج بمذيبات عضوية (عطية ١٩٩٢)، حيث يكون لها تأثير مطري وملئ على زيت بذرة الكتان المؤكسد، ويكون معدل تبخرها بطيئاً، أما الماء فيعمل على ليونة الغراء اللاصق في ألياف الحامل القماشي، ويساعد على تعديل وفرد الحامل في حالات التقعر الكبيرة. و تم استخدام خلط من الماء الساخن والكحول بنسبة ١:١، وبطريقة الحقن في داخل الشقوق، ثم حقن الشق الأول من خلال السرنجة، حيث تم وضع رأس الإبرة داخل الشق، وتفريغ الماء والكحول قليلاً، والانتظار، ثم تغيير مكان الحقن، وهكذا مع الضغط على أطراف الشق بواسطة أصابع اليد عدة مرات. و تظهر (الصورة رقم ١٥-١٦) عملية وضع السرنجة داخل الشق. ويمكن الاستعانة بقطعة من القطن الطبي ملفوفة على رأس عود من الخشب من أجل عملية تطرية حواف الشقوق، وهي تعطي نتائج جيدة في الشقوق الصغيرة التي تكون مساحة إصبع اليد كبيره عليها.

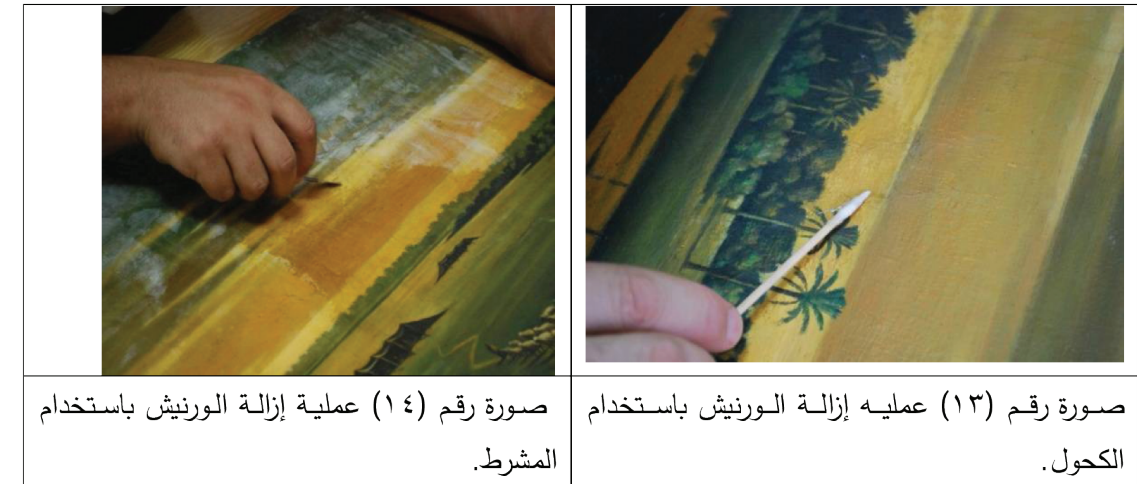
صورة رقم (١٤) عملية إزالة الورنيش باستخدام المشروط.

صورة رقم (١٣) عملية إزالة الورنيش باستخدام الكحول.

قبل البدء بإزالة طبقة الورنيش تم وضع اللوحة على طاولة مناسبة، وتمت عملية إزالة طبقة الورنيش كيميائيا وميكانيكيا، ومن الناحية الكيميائية تم استخدام (الكحول الايثيلي)، وهو من أكثر المذيبات نجاحا وفعالية على سطح اللوحة الزيتية. وتم تطبيق مذيب الكحول من خلال قطعة من القطن ملفوفة على رأس مدبب من ساق خشبية، وبشكل دائري من اليسار إلى اليمين ومن أعلى إلى أسفل اللوحة على مراحل حتى تم الانتهاء من إزالة طبقة الورنيش القديمة كليا. حيث بعد كل مرحلة يتم ملاحظه النتائج وتوثيقها بالصور ثم يعاد التكميل بعد ذلك. وتم مراعاة عدم الاقتراب والمساس بالكتابات الموجودة على سطح اللوحة، لان معظم هذه الكتابات مثل توقيع الفنان تكون موجودة فوق طبقة الورنيش. وعند التطبيق كان الحذر من المساس بطبقة اللون إذ أن المراعاة والاحتياط ضروري هنا، وإذا ما شعر المرمم بخروج أي نوع من الألوان على قطعة القطن يتم التوقف فورا. وقد تم استخدام الطريقة الميكانيكية باستخدام المشروط في إزالة طبقة الورنيش أولا ثم بالكحول، حيث من خلال حركه خفيفة لليد تمرر بطرف المشروط وتكشط طبقة الورنيش بخفه كبيرة مع مراعاة عدم المساس بطبقة اللون. (صورة رقم ١٣-١٤)

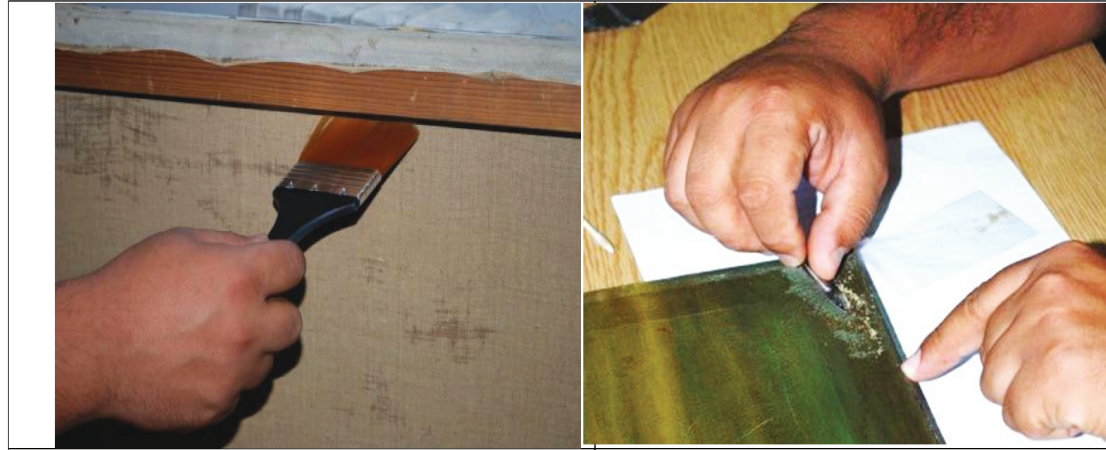
صورة رقم (١١) أخذ عينة الورنيش. صورة رقم (١٢) تبين عملية تنظيف اللوحة باستخدام الفرشاة.

وقد تم تنظيف سطحي اللوحة الأمامي والخلفي ميكانيكيا باستخدام القطن والفرش الناعمة بمقاسات مختلفة لإزالة الأتربة والموالق وذلك بحرص شديد وفي حركة دائرية حتى تساعد على سهولة الإزالة السطحية للأتربة وبقايا المستعمرات الميكروبية. وتم استخدام الكحول الأبيض في تنظيف السطحين، و كان من المستحسن التنظيف الكامل أولا، وأثناء عملية التنظيف تم مراعاة عدم استخدام الماء بأي شكل. (صورة رقم ١٢)
