## طرق صيانة وترميم التشققات التي تصيب أرضية التصوير في اللوحات الزيتية المنفذة على حامل من القماش

عبد الرحمن السروجي محمود القضاة أحمد بني عيسى

**Methods of Conservation and Restoration of Cracks Affected on the Painting Ground Layer of Oil Paintings Implemented on a Canvas Support.**

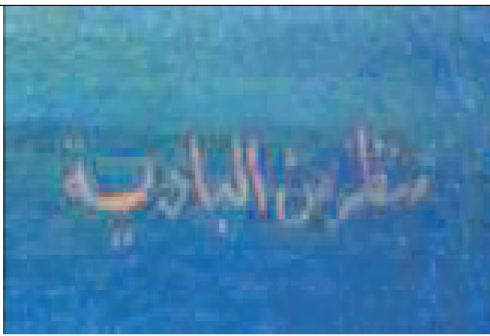
| صورة رقم (٧) منظر من البادية . | صورة رقم (٨) توضح توقيع الفنان. |

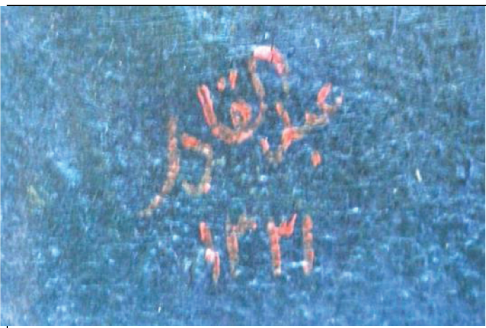
تستخدم أطوال الأشعة فوق البنفسجية التي تنحصر بالمنطقة القريبة من الأشعة البنفسجية والتي تقل عنها طولاً إذ يبلغ طولها بين (٣٠٠ - ٤٠٠) نانومتر، وتعتمد عملية التصوير بالأشعة فوق البنفسجية على خاصية تألق المواد، حيث يتم فحص اللوحة من خلال الأشعة فوق البنفسجية، وقد تم استخدام لمبة تبلغ طول الأشعة المستخدمة بها (254 نانومتر)، حيث تبين مدى وجود التشققات الموجودة على حواف الشقوق، وكذلك وجود التشققات الصغيرة (الكرالير). وتبين أن هذه التشققات ذات حواف مقعرة وجافة، وبها الكثير من الأتربة والأوساخ، كما أوضح التصوير بهذه الطريقة وجود التوقيعات الخاصة بالفنان والتي لم تكن واضحة عند الفحص بالعين المجردة أو بالتصوير العادي، (صورة رقم ٧-٨)، (Thomson, 1985).

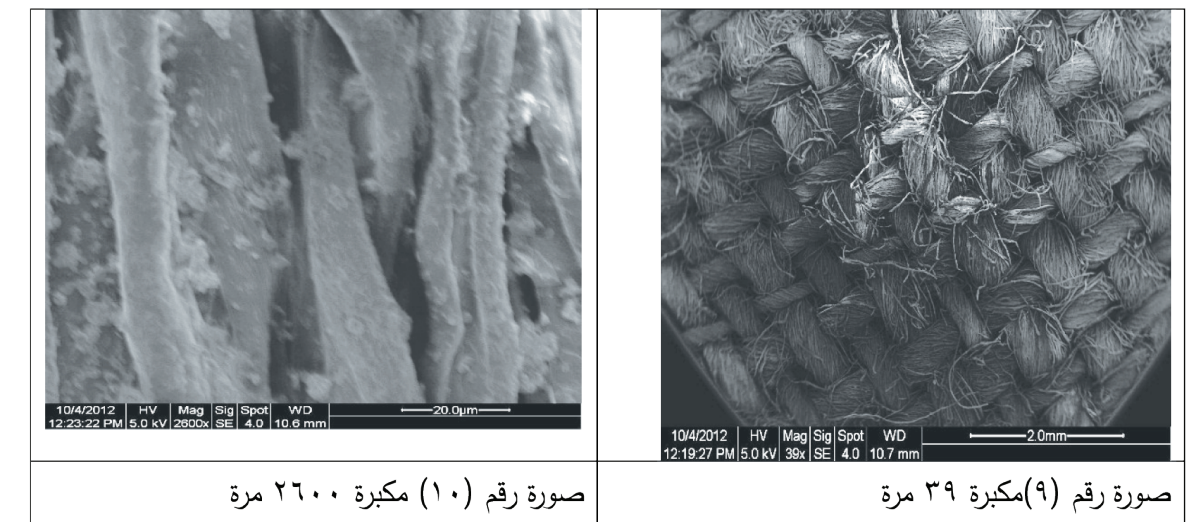
صورة رقم (١٠) مكبرة ٢٦٠٠ مرة

صورة رقم (٩) مكبرة ٣٩ مرة

وعند مقارنة شكل الألياف الناتجة في الصورة مع شكل الألياف لأنواع الأقمشة المختلفة والموجودة كعينات ممكن القياس عليها، تم الاستنتاج أن هذه الألياف هي ألياف نبات الكتان، حيث تظهر ألياف الكتان تحت المجهر على شكل حزم ناعمة واسطوانية، وتتميز كل اسطوانة بوجود قناة رفيعة مليئة بالبروتوبلازم ومحاط بالخلايا الليفية وبانفاخات على مسافات مختلفة من الشعيرة، وإذا أخذنا مقطع طولي للشعيرة تبدو كأنها مقسمة إلى أقسام على طولها مثل القصب المحتوى على عقد على مسافات مختلفة. (Mayer 1978)

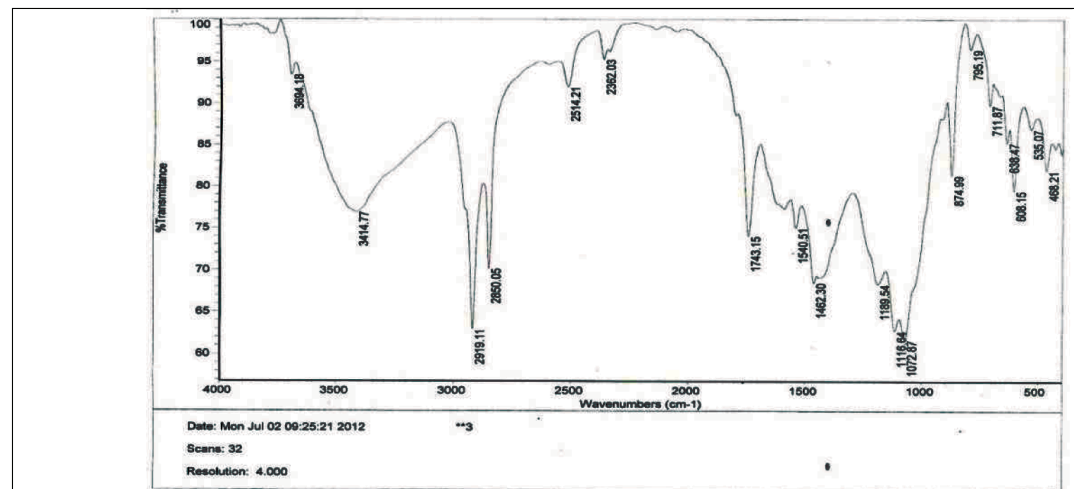
وعند تحليل العينة للتعرف على نوع الوسيط الزيتي المستخدم ظهر المنحنى التالي (شكل ١) الذي يبين نوع زيت الوسيط، وعند مقارنة منحنى الطيف الناتج عن تحليل العينة بالمنحنى القياسي لطيف أنواع من الزيوت الجفوفة المحتمل استخدامها وسيط زيتي مثل (زيت بذرة الكتان، زيت جوز الهند، زيت الخروع، زيت الخشخاش) حيث اتضح من خلال المقارنة أن الزيت الوسيط المستخدم هو زيت بذرة الكتان، والمجموعات المميزة لزيت بذرة الكتان هي:

شكل رقم (١) يبين منحنى طيف الأشعة لزيت بذرة الكتان التي خرجت نتيجة التحليل.

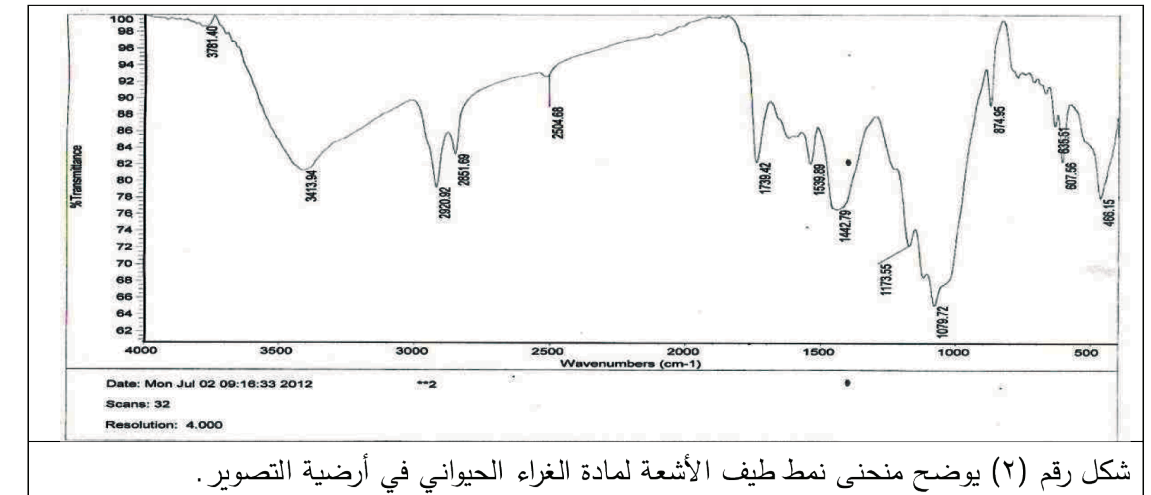
- ١- Amide I (C=O stretching of amide group) والتي ظهرت عند  $1650 \text{ cm}^{-1}$ .
- ٢- Amide II (C-N stretching + N-H bending) والتي ظهرت عند  $1539 \text{ cm}^{-1}$ .
- ٣- Amide III (C-H bending) والتي ظهرت عند  $1442 \text{ cm}^{-1}$ .

شكل رقم (٢) يوضح منحنى نمط طيف الأشعة لمادة الغراء الحيواني في أرضية التصوير.

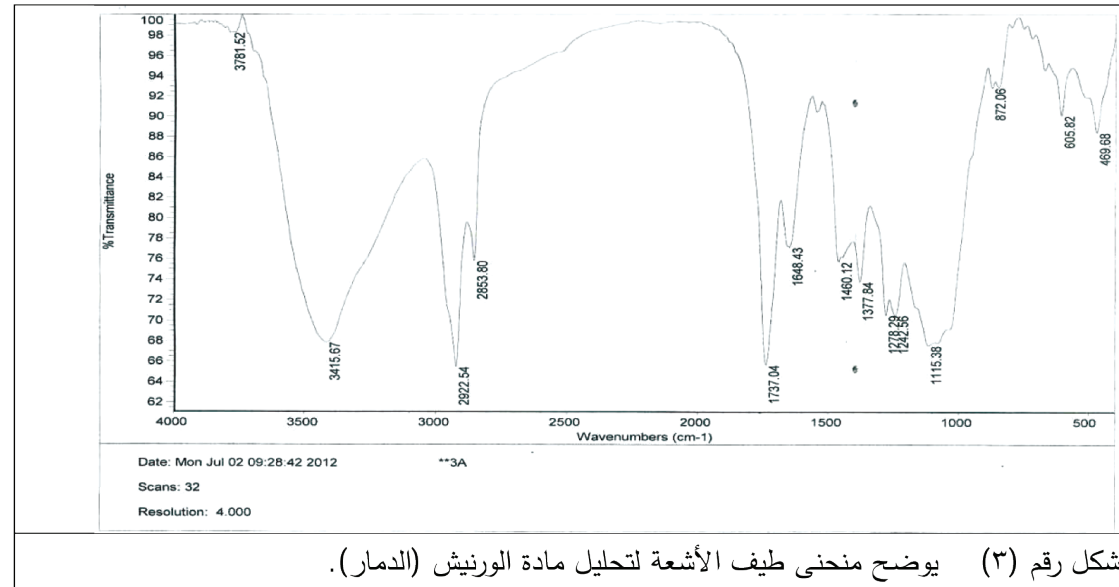
شكل رقم (٣) يوضح منحني طيف الأشعة لتحليل مادة الورنيش (الدمار).

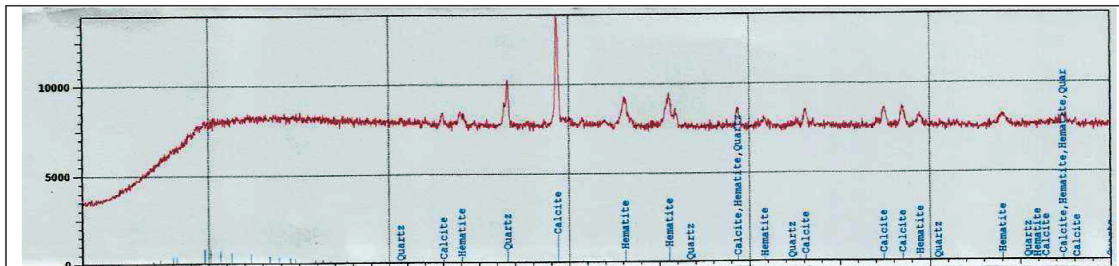
شكل رقم (٤) نمط حيود الأشعة السينية (XRD)

ومن خلال هذا التحليل تبين أن نوع المادة المائلة في طبقة أرضية التصوير هي كربونات الكالسيوم  $\text{CaCO}_3$  (الكالسيت - Calcite)، كما تبين وجود الزنك (Zinc)، وهو لون

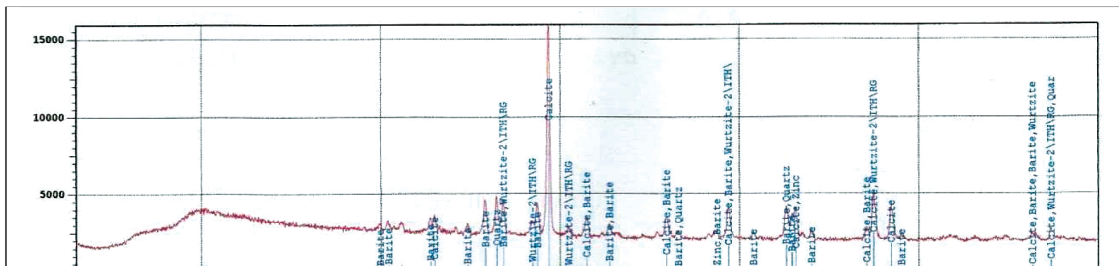
شكل رقم (٥) نمط حيود الأشعة السينية (XRD)
